Bei einigen Smart Home Außensirenen ist es möglich, dass sich auf der Platine ein Ein- und Ausschalter befindet, der in der Installationsanleitung nicht näher beschrieben wird.

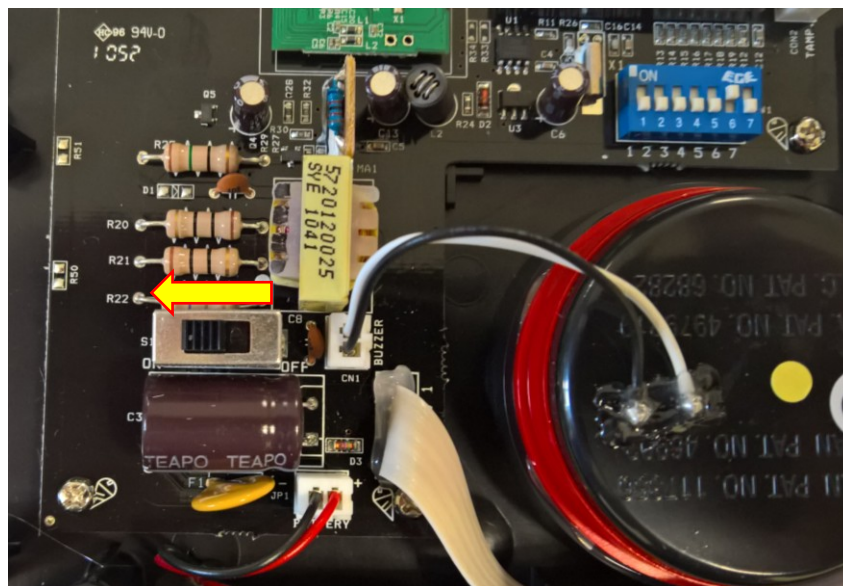
Nach dem Einsetzen der Batterien scheint die Sirene nicht zu reagieren. Nach Drücken der Funktionstaste ist keine Reaktion erkennbar und die Verbindung mit dem QIVICON System funktioniert nicht.

Schalten Sie den Schalter, der sich unmittelbar neben dem Anschluss des Lautsprecherkabels befindet von der Position „OFF“ auf die Position „ON“. Nach dem Einschalten kann die Sirene normal verwendet werden.
